Größter Marmormosaikfußboden Deutschlands – weitgehend unbekannt!

Z. A. Müller

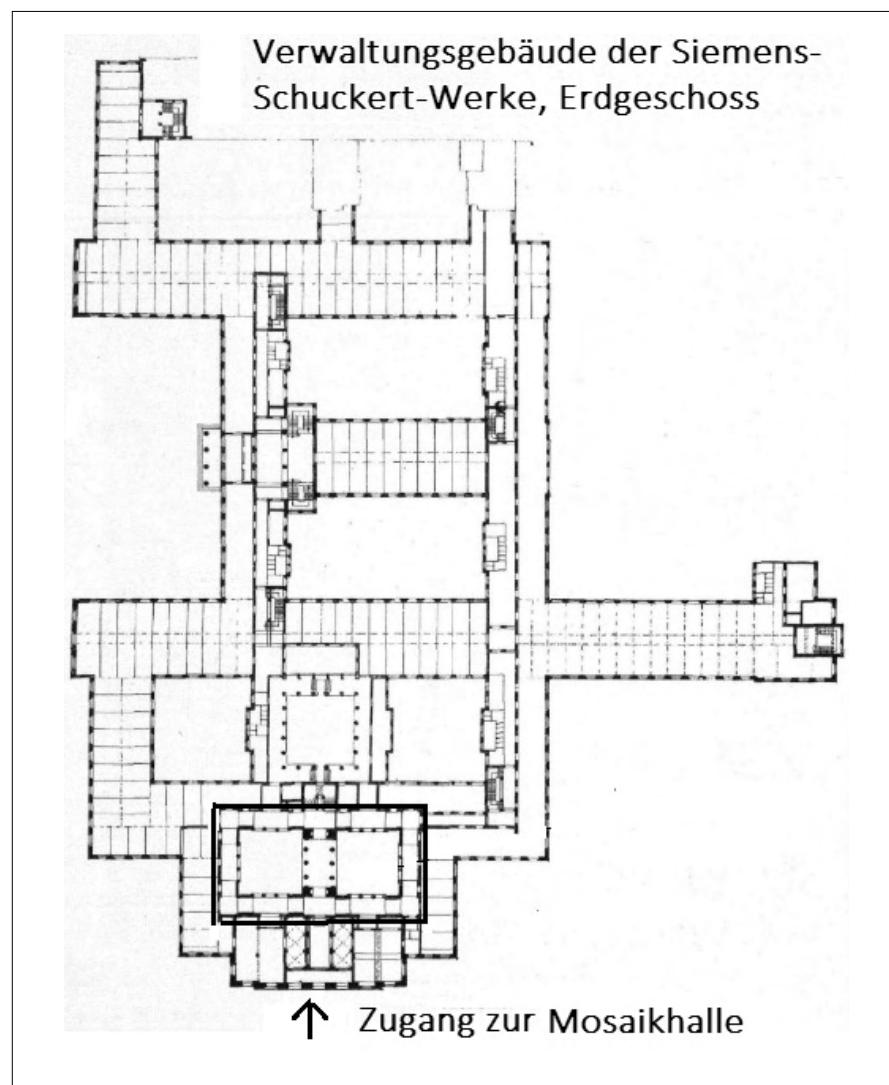
Grundriss des Erdgeschosses (1, Abb. 440)
Die Mosaikfläche ist dunkel umrandet.

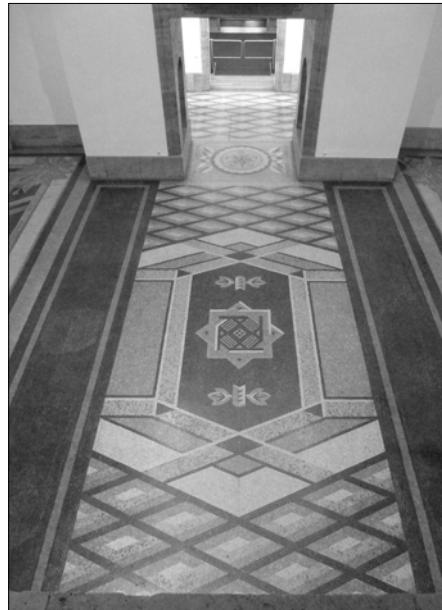
Mittelgang.

Zwischen den zwei Hallen verläuft ein Mittelgang, der sich an beiden Enden zum Umgang hin mit großen Travertinportalen öffnet. Diese Durchgänge sind im Boden mit dem eingangs erwähnten Fünfzackstern markiert. Über alle Gänge zieht sich ein Rautenmuster.

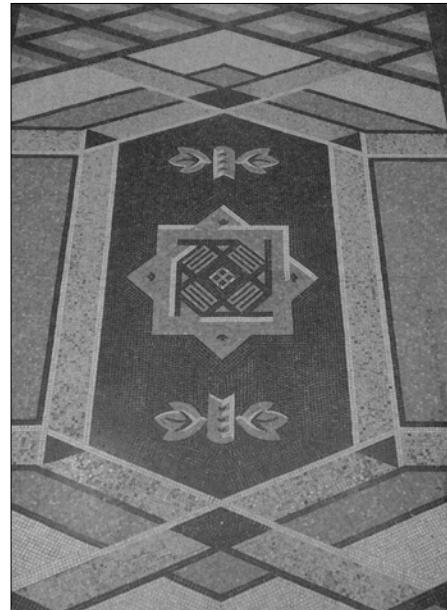
Das Sechseck.

Im Zentrum des Mittelgangs steht ein großes Sechseck, in diesem wiederum bilden zwei verschlungene Quadrate einen achteckigen Stern mit oktagonaler

Innenfläche. In deren Mitte befindet sich ein kleines viergeteiltes Quadrat, bei dem jeweils auf drei Steinchen mit heller Farbe nachgeholfen wurde, um ein Hakenkreuz erscheinen zu lassen.

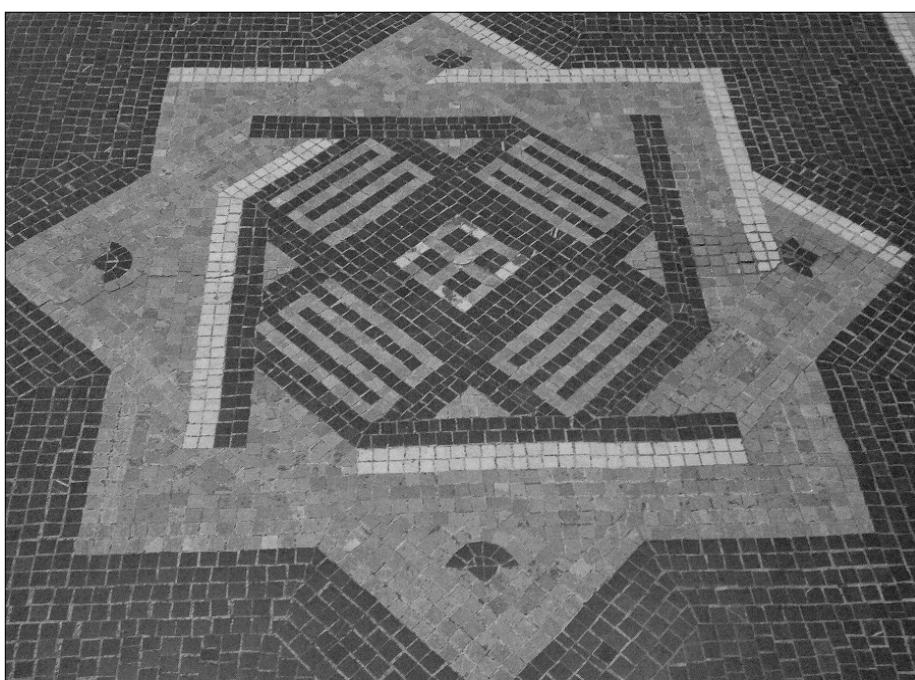
Das Oktogon.

Auch die deutlich misslungene Linienführung des Oktogons wirkt wie eine Anspielung auf ein Hakenkreuz (s. Abb.). Dies ganze Achtstern-Ornament wurde – offenbar als einziges in dem ganzen Bodenmosaik – mit Sicherheit nachträglich und falsch rekonstruiert. Dies ist besonders bedauerlich, weil es sich hier um das Zentrum der ganzen Mosaikhalle handelt.

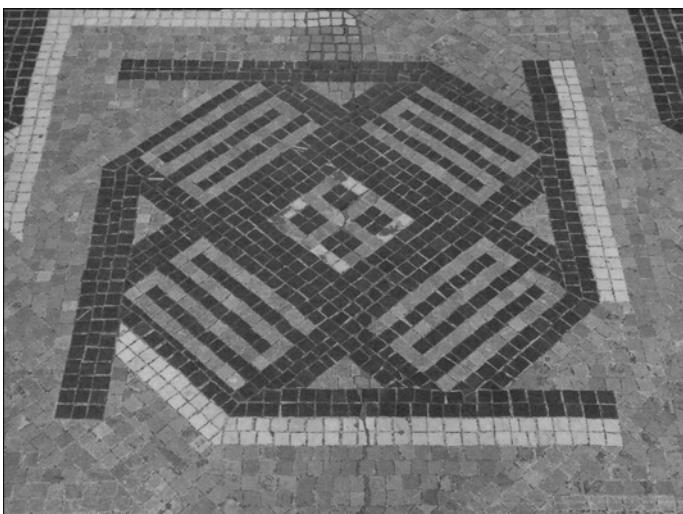
Anspielung auf eine Swastika.

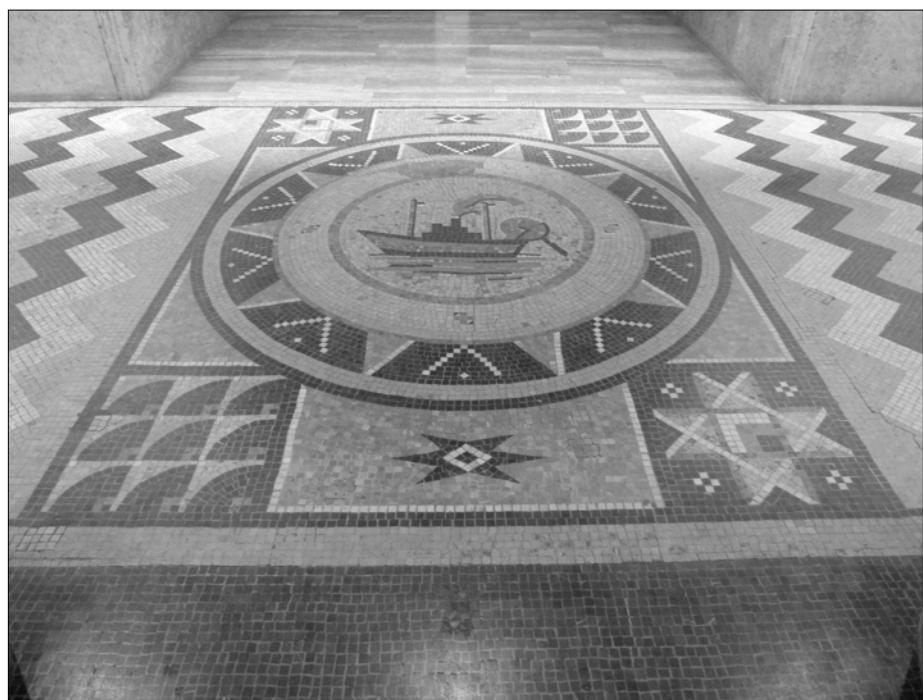
Erfindungen.

Fußboden eine Kreisform mit kleinen Rundbögen, expressiven Blumen- und Blattgebilden und geometrischen Ornamenten. Säulendurchgänge aus Travertin führen zum umliegenden Gang (s. Abb.): Hier wechselt ein raffiniertes Rautenmuster mit achteckigen Gebilden ab, die ‚zu rotieren‘ scheinen, unterbrochen von Kreisformen, in denen jeweils ein Objekt (z. B. Schiff, Bahn, usw.) auf einen Bereich hinweist, in dem Siemens-Ingenieure damals erfindungsreich tätig waren. (s. Abb.)
